RAPPORT D'ENQUÊTE SUR ÉVÉNEMENT AÉRONAUTIQUE
A99A0046

PASSAGER BLESSÉ LORS DE SA DESCENTE DE L'AVION

AIR CANADA
BOEING 767-200, C-FBEM
ST. JOHN'S (TERRE-NEUVE)
31 MARS 1999

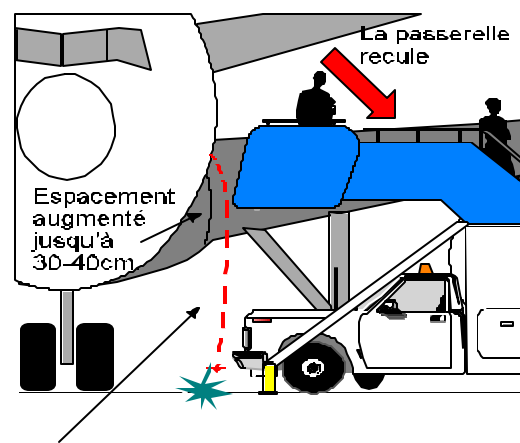
Le vol 861 d'Air Canada est arrivé à St. John's (Terre-Neuve) en provenance de Londres (Angleterre). La zone sous douane de l'aéroport de St. John's n'étant pas directement accessible de la passerelle d'embarquement de la compagnie, l'avion a été conduit à un poste de stationnement sur l'aire de trafic. Une passerelle amovible a été placée à la porte L1 de l'appareil et deux employés sont montés en haut de la passerelle pour ouvrir la porte de l'avion et mettre en place les barrières latérales. Après que 10 ou 12 passagers sont sortis de l'avion, un agent de bord portant un bébé dans une poussette est sorti de l'appareil. Prenant pied sur la passerelle amovible, l'agent de bord a remarqué que celle-ci s'abaissait lentement en s'éloignant de l'appareil. Il s'est retourné pour prévenir le chef de cabine mais, alors qu'il se retournait, le frère aîné du bébé, âgé de cinq ans, qui suivait accompagné de sa mère, est sorti de l'appareil et est tombé, entre l'appareil et la passerelle, sur l'aire de stationnement. L'enfant a subi une fracture du bras et des lacérations à la tête; il a été emmené à l'hôpital pour y être traité et mis en observation.

Chute d'environ 4.25m.

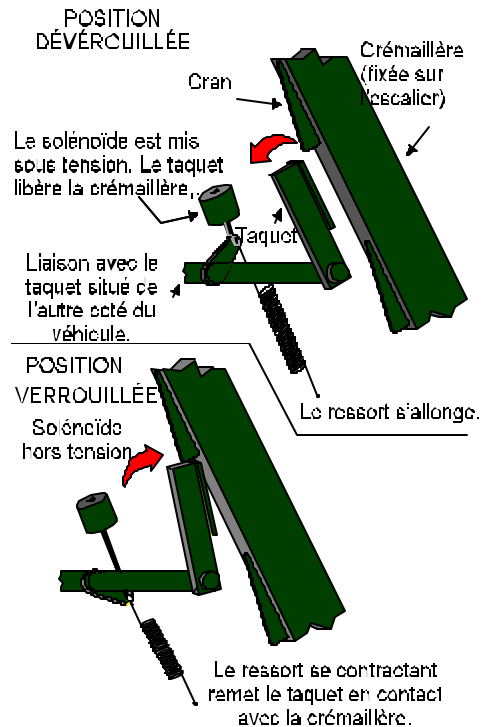
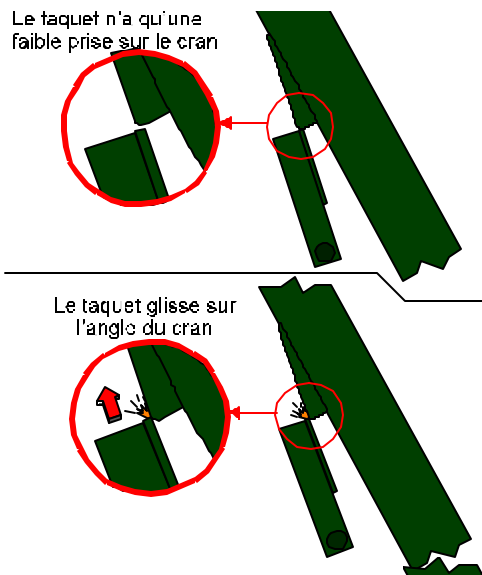
La passerelle amovible (Trailbec BMH, numéro de série 15) utilisée pour le débarquement des passagers du vol 861 d'Air Canada est conçue pour être utilisée sur des avions ayant des hauteurs de seuil de porte variées. La hauteur de la passerelle est ajustée en élevant ou en abaissant la partie supérieure de cette dernière au moyen d'un vérin hydraulique. La partie supérieure de la passerelle est maintenue en position haute par un dispositif de verrouillage mécanique à crémaillère. Le taquet est normalement maintenu enclenché (verrouillé) dans le cran par un ressort et en est dégagé au moyen d'un solénoïde dont l'effet est contraire à celui du ressort. Le solénoïde est mis sous tension au moyen d'un bouton de type « homme-mort » (dont la position de rappel est la position « désactivée ») situé dans la cabine du véhicule. La passerelle est montée une demi-marche au-dessus de la hauteur désirée puis abaissée jusqu'à l'enclenchement.

Le dispositif de verrouillage a été soumis à une batterie d'essais après l'accident. Lors d'environ la moitié de ces essais, le taquet ne s'est pas enclenché ou ne s'est enclenché que partiellement. Lors des essais où le taquet ne s'est enclenché que partiellement, la partie supérieure de la passerelle est restée en place un court moment puis, le taquet glissant hors du cran, la passerelle s'est abaissée. Lors des essais où le taquet ne s'est pas enclenché dans le cran, la passerelle a immédiatement commencé à s'abaisser.

L'examen visuel du dispositif de verrouillage, afin de vérifier qu'il était bien enclenché, était difficile car le taquet, le cran et toutes les pièces alentours étaient peintes d'un même vert foncé et parce qu'une petite entretoise, qui avait été ajoutée sur ce véhicule afin de maintenir le panneau latéral de la passerelle, gênait l'examen du taquet.

Le dispositif de verrouillage utilisé pour maintenir en place la partie supérieure de la passerelle est un mécanisme relativement simple. Le taquet qui empêche la passerelle de redescendre est maintenu enclenché dans la crémaillère par un ressort et en est dégagé par la mise sous tension d'un solénoïde. Lors de l'événement, le taquet ne s'était que partiellement enclenché dans la crémaillère et, après le passage de plusieurs passagers sur la passerelle et il a glissé; n'étant plus bloquée, la passerelle est descendue et s'est éloignée de l'appareil. Que cette défaillance ait été due à une faiblesse du ressort, à un blocage mécanique du dispositif ou à une combinaison de ces deux facteurs, le fait demeure que le mécanisme de verrouillage ne fonctionnait pas correctement.

- Une inspection complète de toutes les passerelles amovibles d'Air Canada a été entreprise dans les 48 heures suivant l'accident. Tous les taquets ont été repeints dans des couleurs opposées à celles des pièces environnantes afin qu'il soit plus facile de vérifier leur position et les entretoises ont été déplacées afin de ne pas gêner l'examen du taquet. Toutes les passerelles ont été soumises à un plan de suivi hebdomadaire afin de s'assurer que toutes les inspections sont effectuées en temps voulu.
- La compagnie a transmis les détails de l'accident à l'Association du transport aérien du Canada, à l'Association du transport aérien international et à l'Air Transportation Association of America.
